## 日本ペイントマリン 低燃費型 船底塗料 LF-Sea600HyB 情報

### 第118海王丸 塗膜調査 立会報告

船種 遠洋巻き網漁船  
トン数 349 G/T

2013年 8月10日～8月28日 静岡県内の 造船所ドックに入渠 (船底塗料状況)

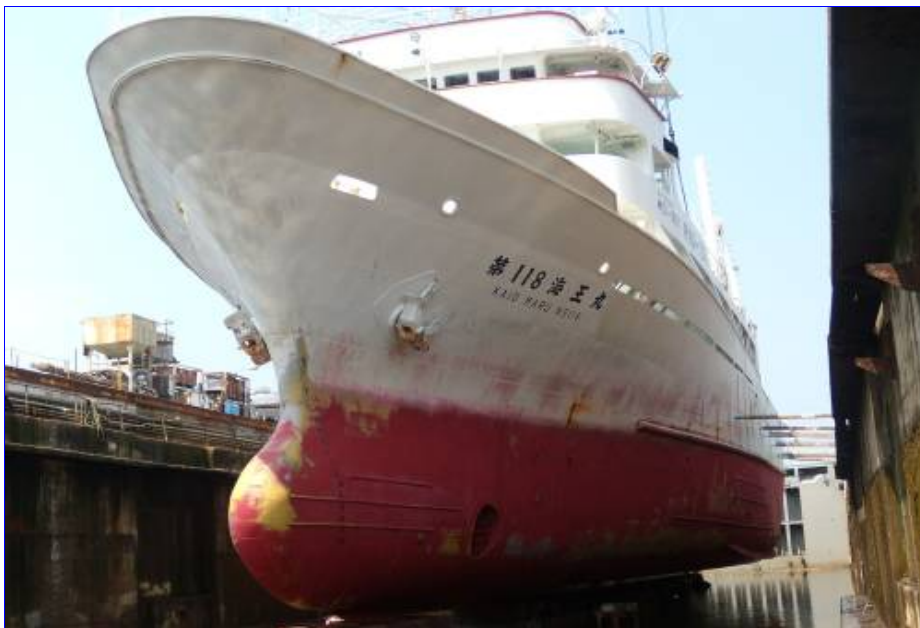
左舷側 船首部

舷側部:左舷舷側部 巻き網のワイヤーなどの擦れなどで塗料が剥げれ  
A/C(NOA10M)また 下地などが露出したいたしましたが その部分にも  
汚れ・付着物は確認できませんでした  
その他の箇所においては動植物等の付着は見られず良好な状態でした

入渠時塗膜状態

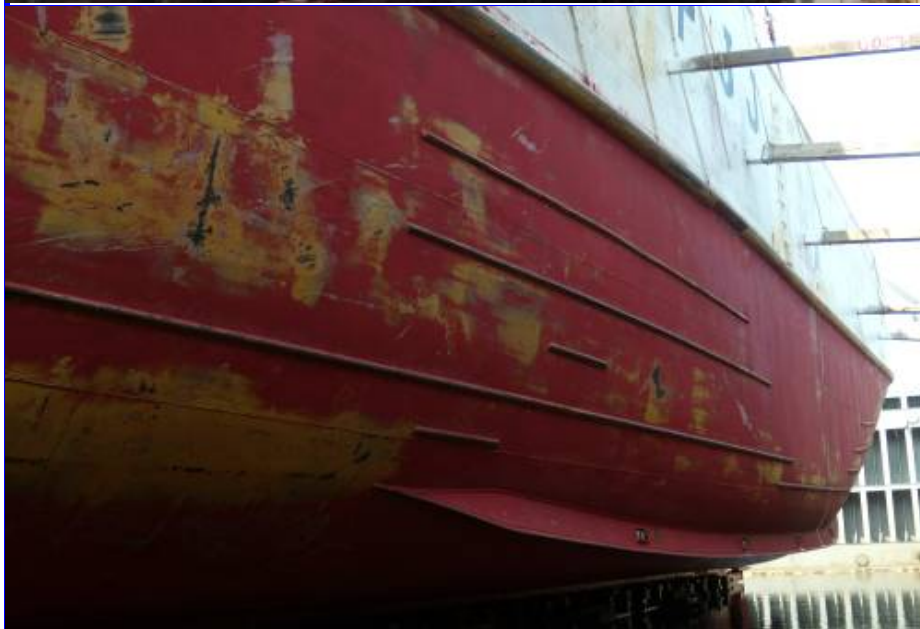
左舷側 中央部

入渠時塗膜状態

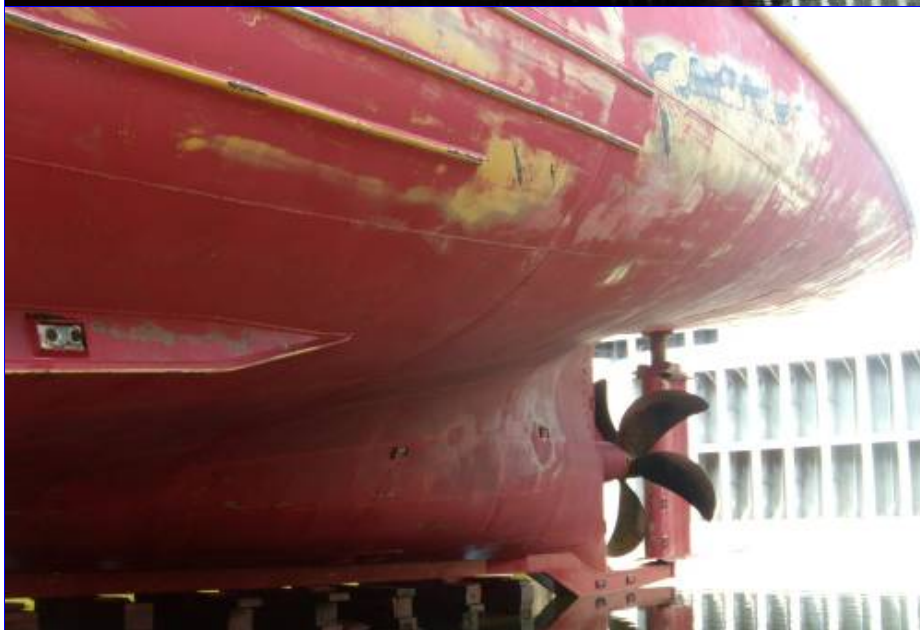
左舷側 船尾部

入渠時塗膜状態

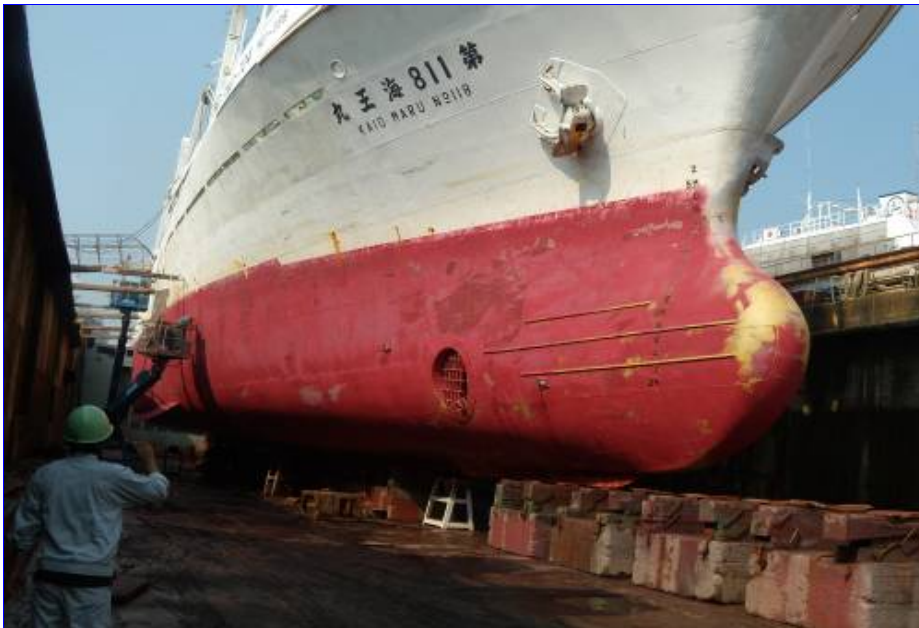
右舷側 船首部

高压洗净後塗膜状態

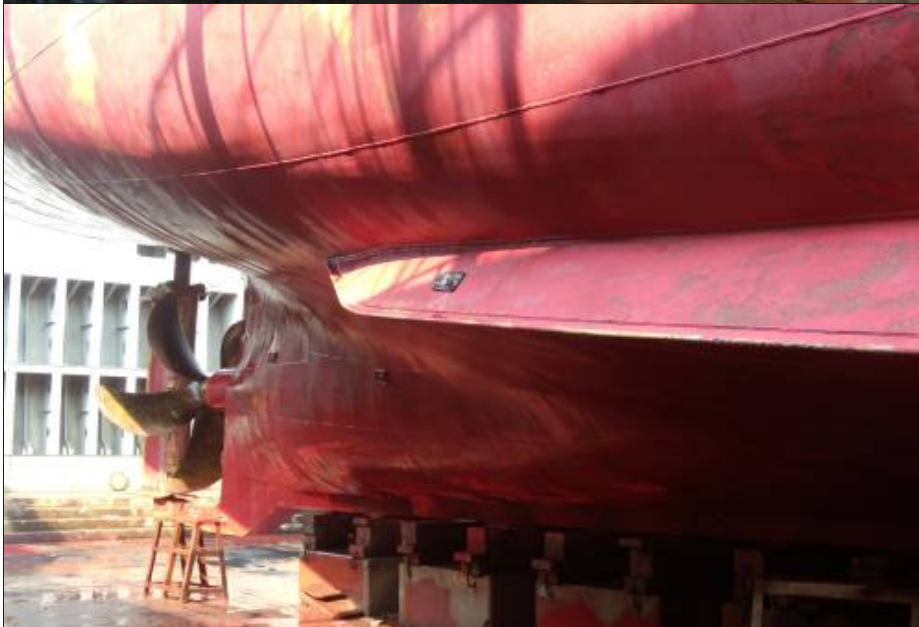
右舷側 船尾部

高压洗净後塗膜状態

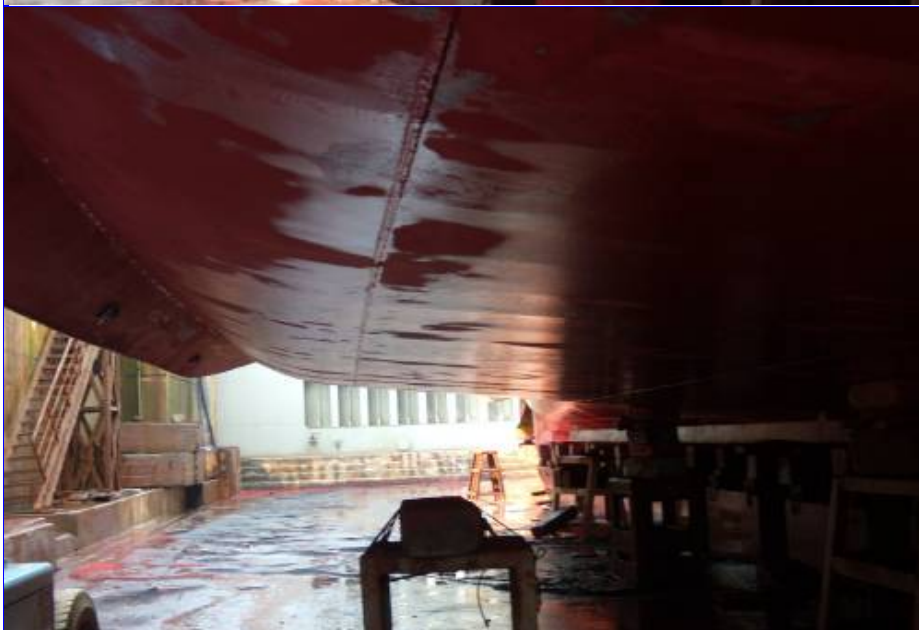
右舷側 平底部

平底部:スライム及び動植物等の付着は見られず良好な状態でした。

高压洗净後塗膜状態

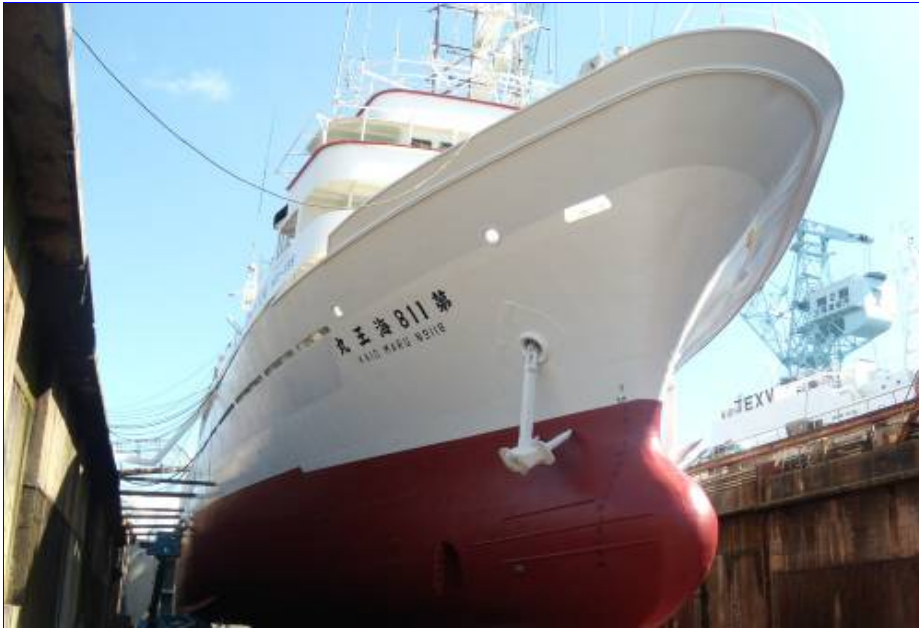
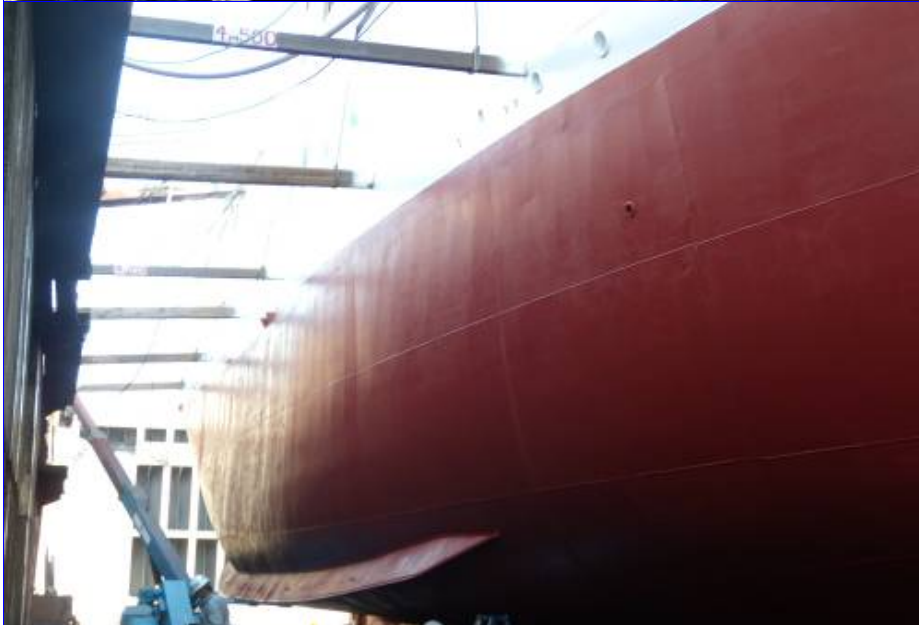
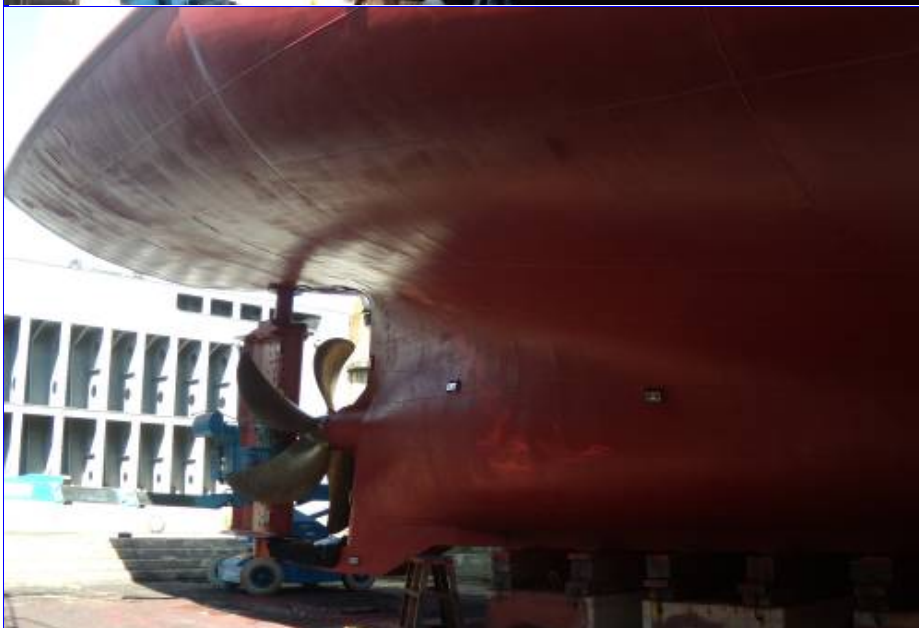
右舷側

塗装完了

エコフレックス ヴィーナスホワイト  
2回目 オールオーバー

LF-Sea600HyB 2回目 オールオーバー

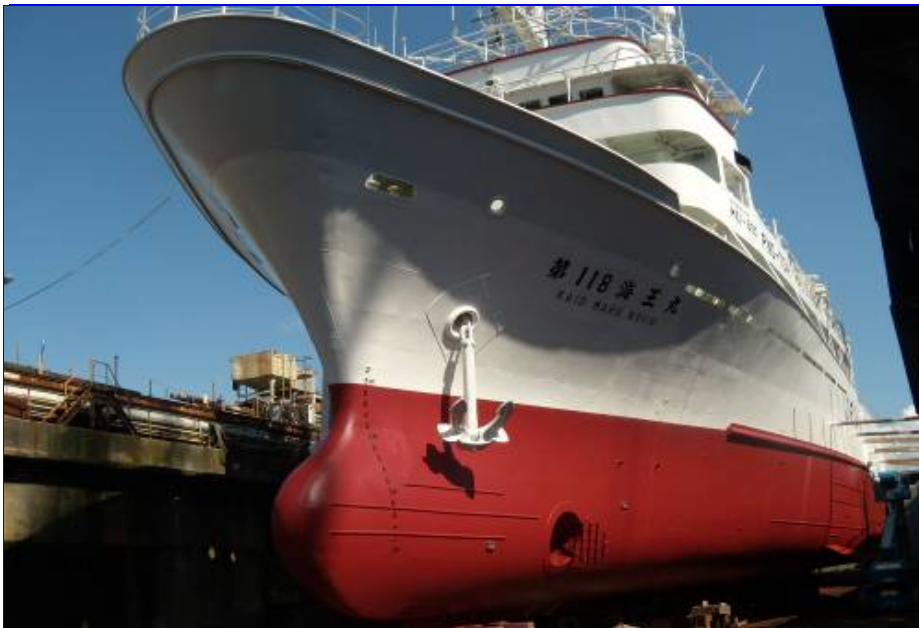
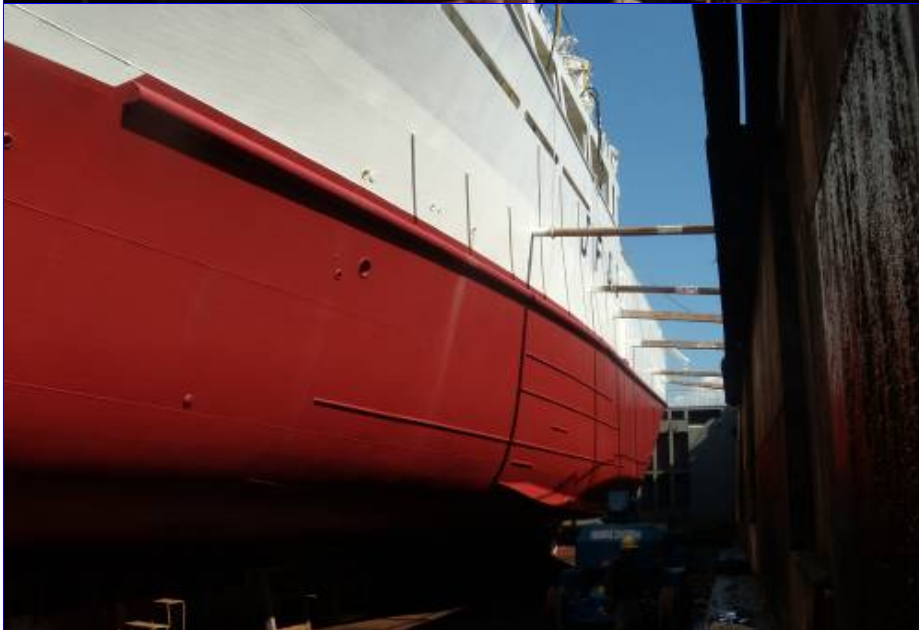
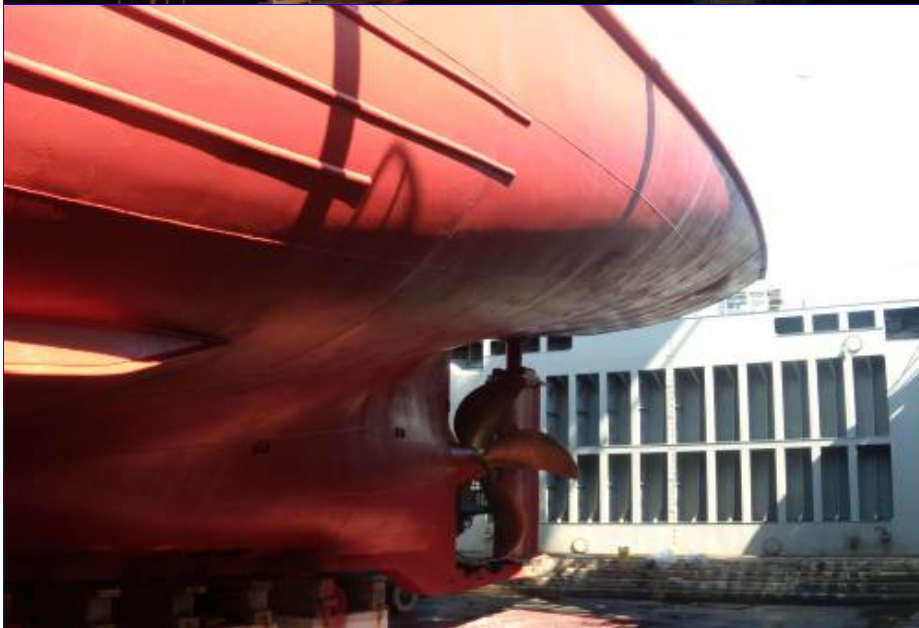
左舷側

塗装完了

LF-Sea 600 HyB  
2回目 オールオーバー
